Jaroslav SOLAŘ¹

**PROBLEMATIKA POVRCHOVÉ KONDENZACE VODNÍ PÁRY
U DŘEVĚNÝCH KROVŮ BEZ TEPELNÉ IZOLACE**

**THE QUESTION OF EXTERNAL CONDENSATION OF WATER VAPOUR ON WOODEN
ROOF TIMBERS WITHOUT HEAT INSULATION**

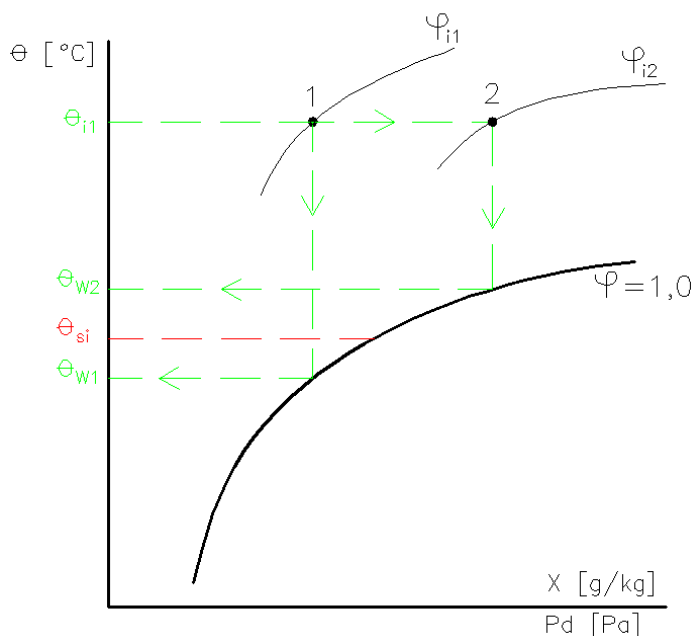
Obr.1: Zvýšení relativní vlhkosti vnitřního vzduchu za konstantní teploty, znázornění v Mollierově h-x diagramu

Nedostatečná výměna vzduchu v půdním prostoru má za následek zvýšení relativní vlhkosti vnitřního vzduchu. Důsledkem je zvýšení teploty rosného bodu vnitřního vzduchu. To bývá zpravidla velmi razantní. A to tak, že teplota rosného bodu se zvýší natolik, že má vyšší hodnotu, než je povrchová teplota dřevěného bednění. Důsledkem jen povrchová kondenzace vodní páry s negativními jevy popsány v kap. 1 (napadení dřevokaznými biologickými škůdci). Princip uvedeného jevu je znázorněn na obr. 1.

prvků (tedy pozednic a konců krokví) a zdiva. Uvedený jev je principiálně stejný jako v kap. 2. 1 a je znázorněn na obr. 1. V důsledku povrchové kondenzace vodní páry a také následkem sorpce vodní páry ze vzduchu dochází ke zvýšení hmotnostní vlhkosti dřevěných prvků.

V případě nedostatečné výšky obvodového půdního zdiva nad úrovní povrchu podlahy je třeba, pokud je to možné, vhodným způsobem zajistit řádnou výměnu vzduchu v rizikových místech (například provedením ventilačních otvorů ve štítových stěnách, osazením ventilační turbíny v hřebeni střechy či v problematických místech apod.). Dostatečnou výměnou vzduchu v půdním prostoru lze snížit relativní vlhkost vnitřního vzduchu tak, aby jeho teplota rosného bodu byla vyšší než jsou povrchové teploty dřevěných prvků krovu (viz obr. 1).

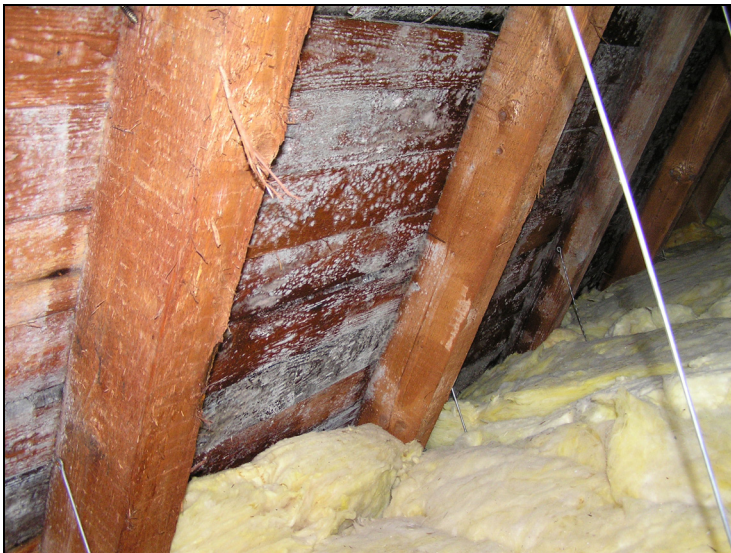
Obr.2: Plíseň na dolním povrchu dřevěného bednění šikmé střechy zapříčiněná nedostatečnou výměnou vzduchu v mezistřeším prostoru

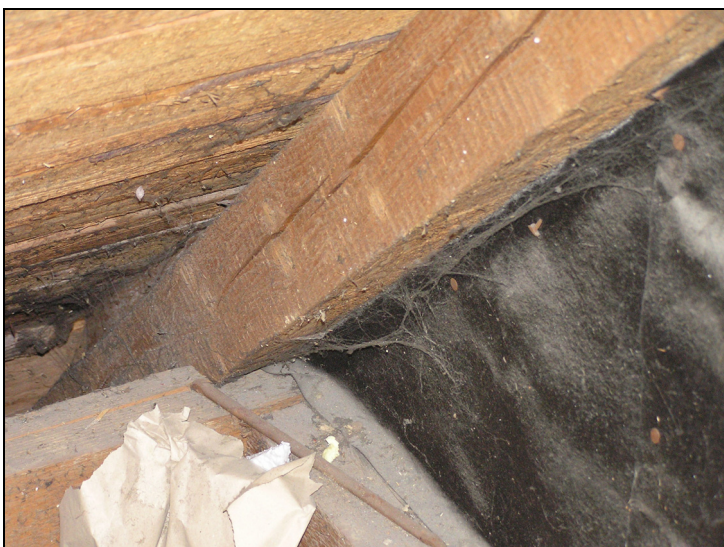
Obr.3: Místo uložení krokve na pozednici

Místa, kde jsou krokve uloženy na pozednice (viz obr. 3) mohou být také rizikovými místy z hlediska povrchové kondenzace vodní páry s důsledky stejnými, jak je uvedeno v kap. 1.

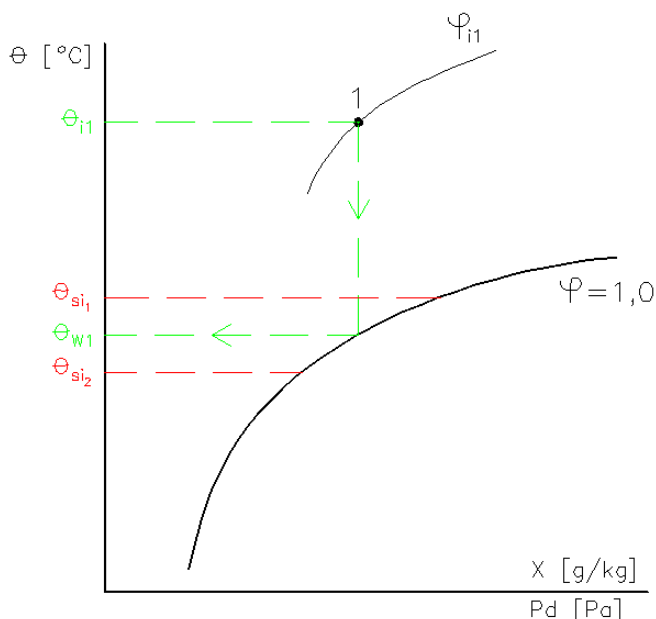
Obr.4: Snížení povrchové teploty dřevěného prvku pod teplotu rosného bodu vnitřního vzduchu, znázornění v Mollierově h-x diagramu

Zmíněné proudění venkovního vzduchu může sice na jednu stranu působit pozitivně z hlediska výměny vzduchu a tím i snižování jeho vlhkosti v daném místě. Na druhé straně však může působit negativně tím, že dřevěné prvky v daném místě mohou být výrazně ochlazovány. A to tak, že jejich povrchová teplota se sníží natolik, že bude nižší než je teplota rosného bodu odpovídající hodnotám teploty a relativní vlhkosti vnitřního vzduchu v půdním prostoru. Uvedený jev je znázorněn na obr. 4. Je známou skutečností, že ke vzniku plísní na povrchu dřevěných prvků či zdiva může docházet i při teplotách o málo vyšších než jsou teploty rosného bodu.

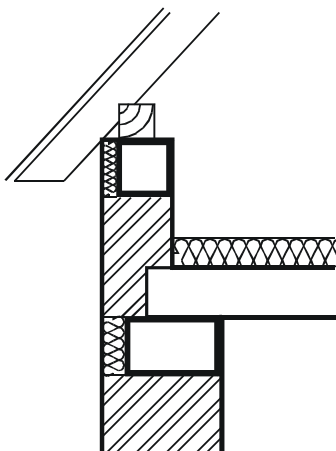
Obr. 5: Příklad chybného řešení detailu v místě uložení krokve na pozednici

1. **Navrhnout dostatečnou výšku půdních stěn v daném místě** – min. 300 mm. Tedy tak, aby v uvedeném místě bylo zajištěno dostatečné proudění vzduchu..
2. **Řádně vyřešit detail v místě uložení krokve na pozednici.** Jedná se o správné napojení střešního pláště na obvodovou zeď. Řešení tohoto detailu je vhodné provést s tepelnou izolací tak, aby zde nebyl vytvořen tepelný most a aby byla vyloučena kondenzace vodní páry na vnitřním povrchu obvodových konstrukcí. Příklady chybného a správného řešení jsou znázorněny na obr. 5 a 6.

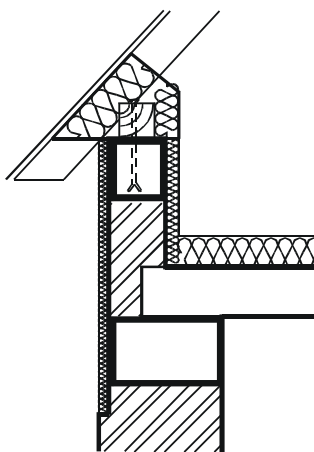
Obr. 6: Příklad správného řešení detailu v místě uložení krokve na pozednici

Správnost návrhu je třeba ověřit řešením dvourozměrného teplotního pole – posouzením teplotního faktoru vnitřního povrchu v daném místě podle ČSN 73 0540-2 [2] – např. pomocí výpočetního programu AREA 2010 [1]. Musí být splněna podmínka:
